Institución: Banco Nacional de Costa Rica

Dirección del Bien: De la Terminal de autobuses Tapachula 50 m Sur, 350 m Este, 75 m Norte. Calle Pedrero lado derecho, 1-SJO 2-San Antonio 2-Escazú

FORMATO DE AVALÚO URBANO Y RURAL

Informe de Avalúo No.: 214-10202041463300-2024-U

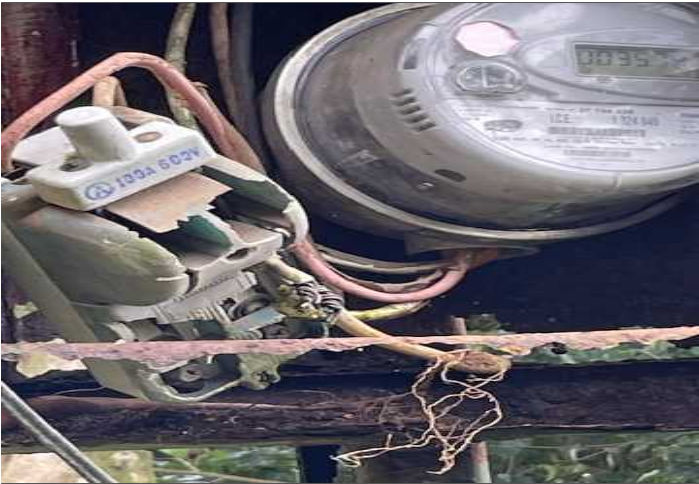
Foto 10

EXISTE DISPONIBILIDAD DE ELECTRICIDAD, PERO LA VIVIENDA NO DISPONE DE ELECTRICIDAD AL MOMENTO DE LA INSPECCIÓN, PUES HAN SUSTRAIÐO LOS CABLES Y DEMÁS COMPONENTES DEL SISTEMA ELÉCTRICO DESDE EL TABLERO DE DISTRIBUCIÓN. EN EL LINDERO SUR EXISTE UNA QUEBRADA QUE BORDEA EL LINDERO QUE NO SE EVIDENCIA PROBLEMA DE POSIBLE INUNDACIÓN POR LA FORMA DEL TERRENO OBSERVADA EN EL SITIO. LA CONSTRUCCIÓN NO ESTÁ CUMPLIENDO EL RETIRO DE LA LEY 7575, LEY FORESTAL. LA CONSTRUCCIÓN ESTÁ A 9 m DE LA QUEBRADA

Descripción: ASPECTO DE LAS CONSTRUCCIONES. ZONA DEL MEDIDOR EN EL EXTERIOR

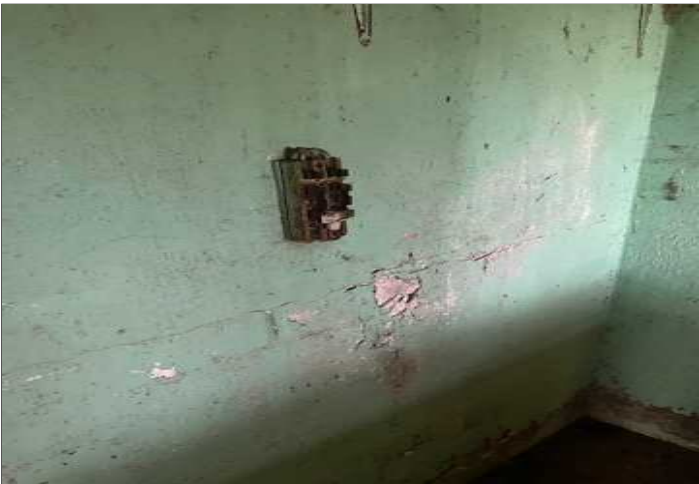
Foto 9

Descripción: ASPECTO DE LAS CONSTRUCCIONES. ZONA DE LA COCINA SIN ELECTRICIDAD

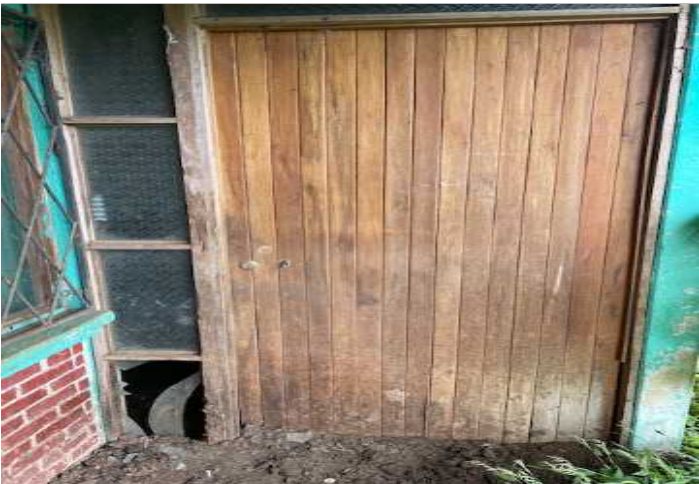
Foto 12

Descripción: ASPECTO DE LAS CONSTRUCCIONES. ENTRADA A AMPLIACIÓN. VIDRIO ROTO

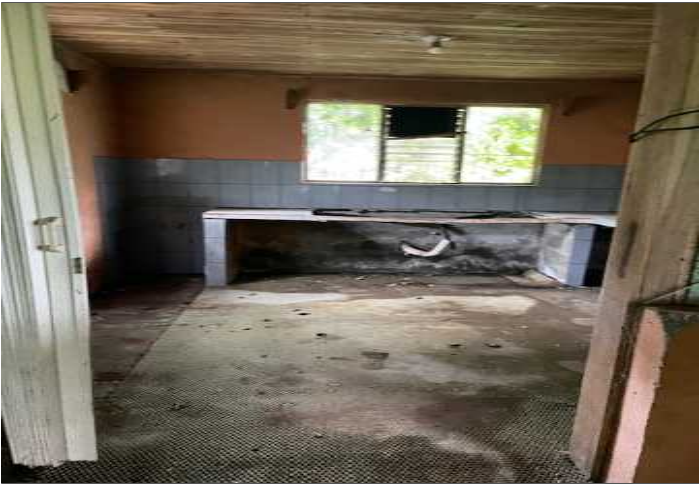
Foto 16

Descripción: ESTADO DE LAS CONSTRUCCIONES

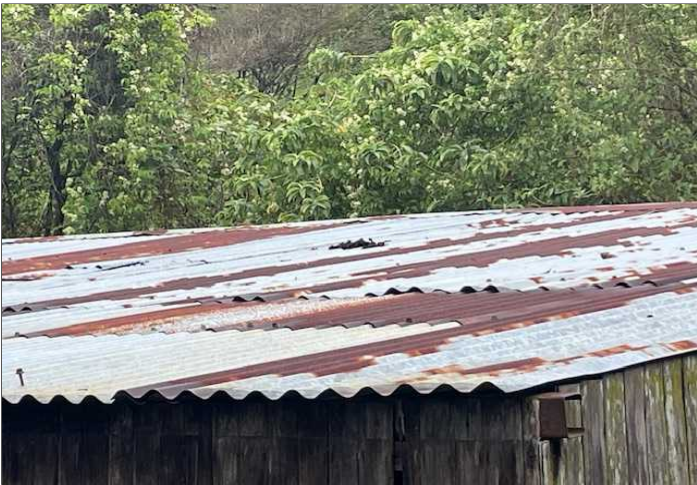
Foto 14

Descripción: ESTADO DE LAS CONSTRUCCIONES. ESTADO DE LA CUBIERTA

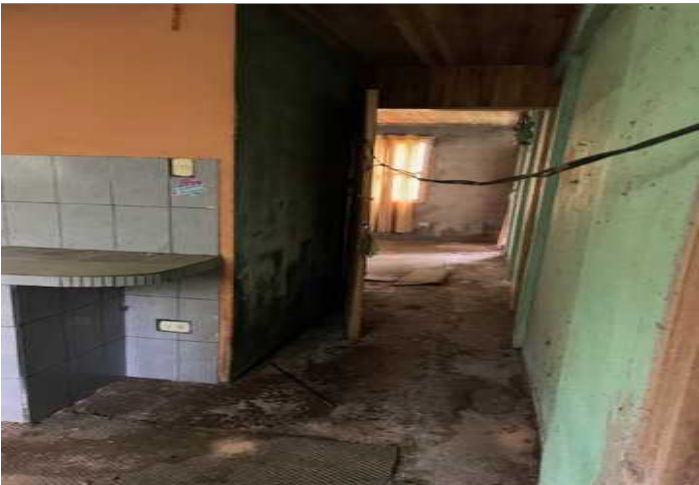
Foto 17

Descripción: ESTADO DE LAS CONSTRUCCIONES. PISO

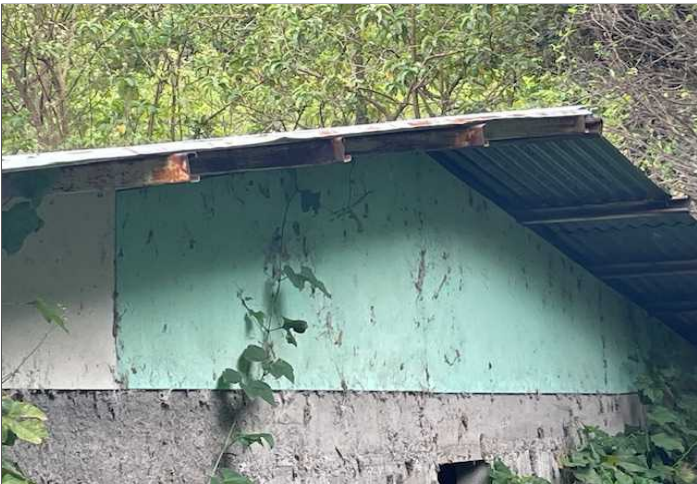
Foto 15

Descripción: ESTADO DE LAS CONSTRUCCIONES. ESTADO DE LA ESTRUCTURA DE TECHO

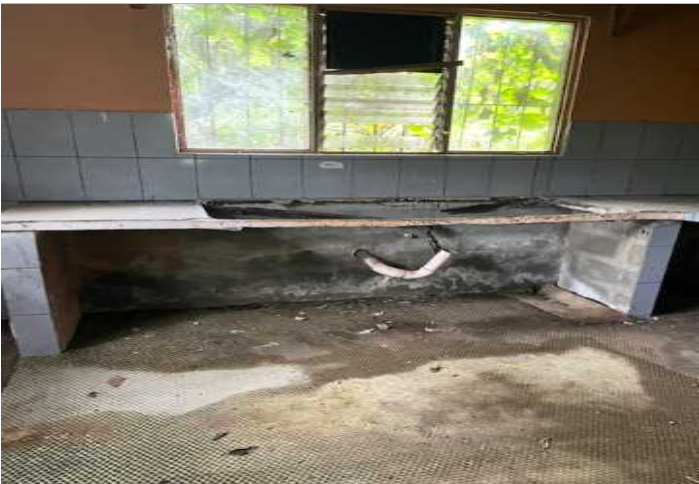
Foto 18

Descripción: ESTADO DE LAS CONSTRUCCIONES. TUBERÍA Y FREGADERO

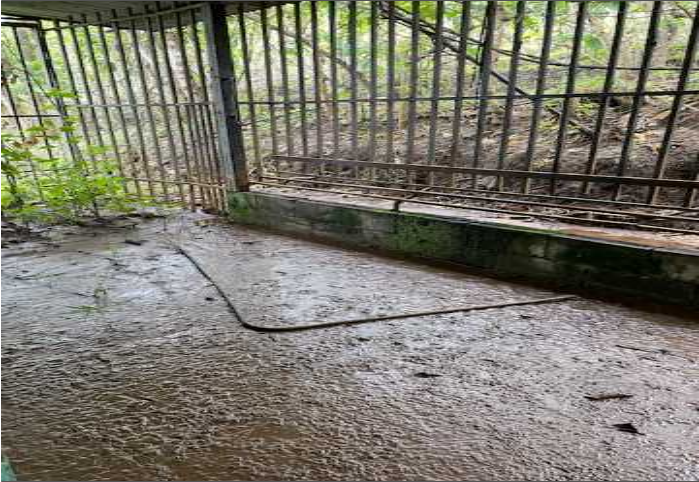
Foto 22

Descripción: TERRAZA. PISO LLENO DE BARRO

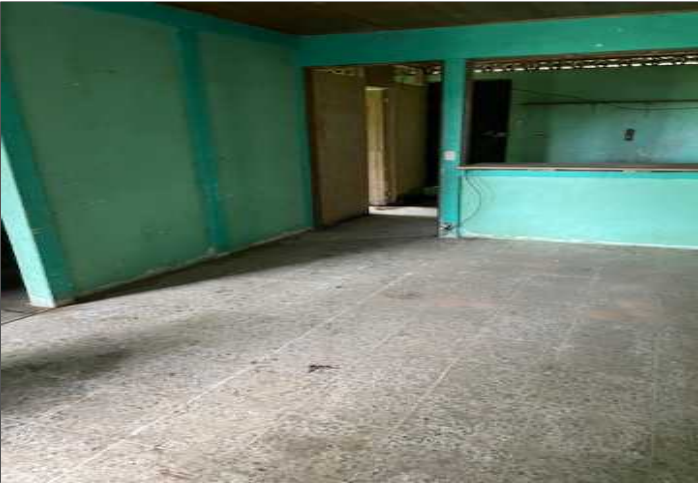
Foto 20

Descripción: ESTADO DE LAS CONSTRUCCIONES. COMEDOR Y PISO

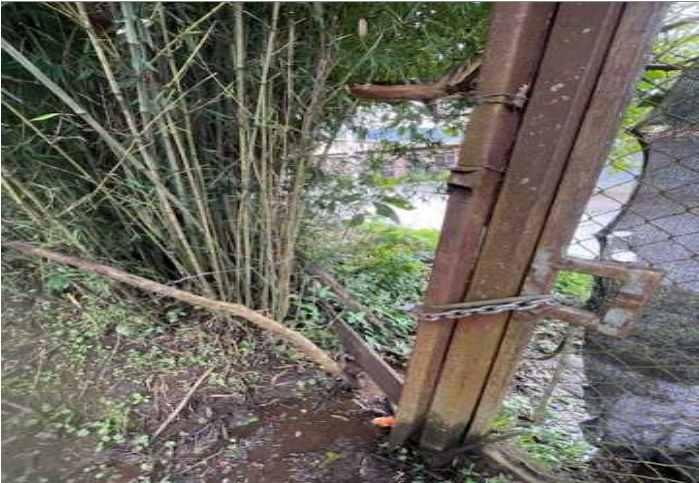
Foto 23

Descripción: ABERTURA POR DOINDE HAY ACCESO A LA PROPIEDAD AL LADO DEL PORTÓN

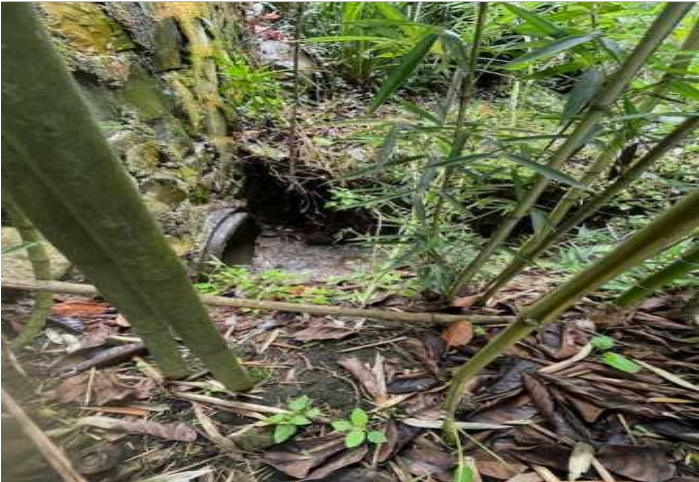
Foto 24

Descripción: QUEBRADA DONDE CIRCULA AGUA EN EL LINDERO SUR DE LA PROPIEDAD
