AVALÚO DE FINCA EN CONDOMINIO		INFORME DE AVALÚO	
OFICINA	214 - DIRECCIÓN DE BIENES	214-1100100429720F-2025-C	
PROPÓSITO DEL AVALÚO	Avalúo de propiedad		
NOMBRE SOLICITANTE (S)			
Banco Nacional de Costa Rica			Céd. Jurídica 4-000-001021
NOMBRE PROPIETARIO (S)			
Banco Nacional de Costa Rica			Céd. Jurídica 4-000-001021
Proporción de Derechos			
			100%
NOMBRE EX DEUDOR			
ERMA			Céd. Jurídica 3-101-342677
UBICACIÓN DEL BIEN			
Provincia:	01 - SAN JOSE		
Cantón:	10 - ALAJUELITA		
Distrito:	01 - ALAJUELITA		
Localidad:	Condominio La Antolina		
DIRECCIÓN EXACTA DEL CONDOMINIO			
Condominio La Antolina. Casa 12-G. Plus code: WW23+QJW Alajuelita, San José			
REGISTRO Y ÁREA DE LA FINCA			
Inscripción de	la Finca Filial	Id. Predial Finca Matriz:	1100100019940M
Según	el Registro y el Plano	Id. Predial Finca Madre:	11001012061200
FINCA FILIAL N°	12G	Factor de Copropiedad:	0,00427000000000
Plano de catastro N°	SJ-0967849-2004	91,80 m2	Finca Madre: 35 635,09

214-1100100429720F-2025-C

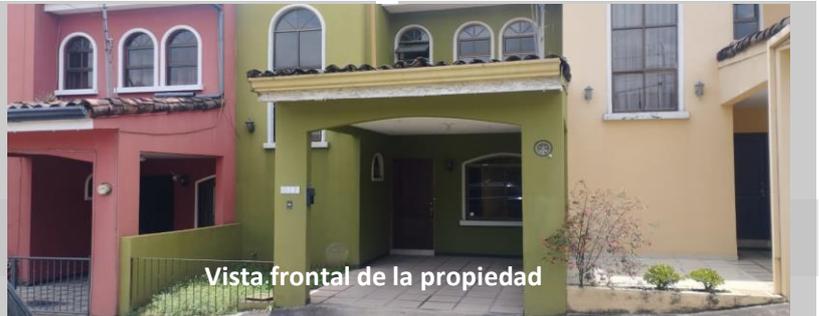
Vista frontal de la propiedad

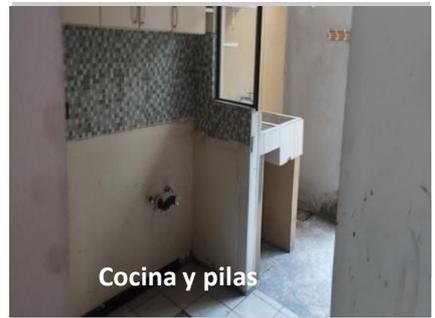
Cocina y pilas

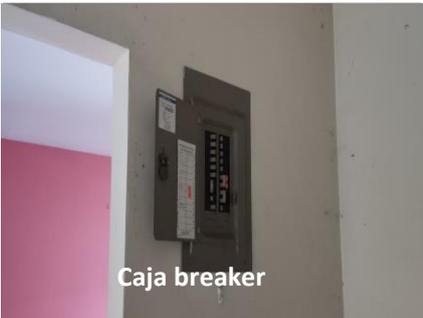
Caja breaker

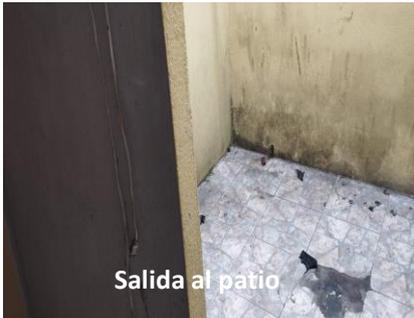
Salida al patio

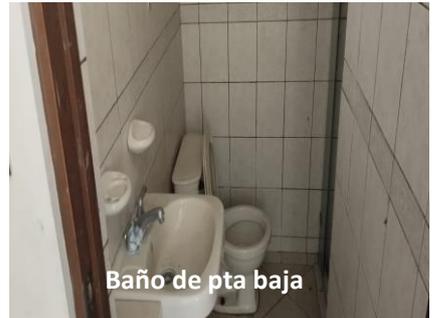
Baño de pta baja
