AVALÚO DE FINCA URBANA			INFORME DE AVALÚO	
OFICINA		058 - PITAL		058-21006046029300-2022-U
PROPÓSITO DEL AVALÚO		Compra Bien a Valorar		
NOMBRE SOLICITANTE (S)				
BARRERA	GOMEZ	JUSTIN ESTIVEN		Céd. Identidad 2-0810-0684
NOMBRE PROPIETARIO (S)				
MORA	VILLEGAS	SARA JEANNETTE		Céd. Identidad 6-0135-0719
Proporción de Derechos				
100%				
UBICACIÓN DEL BIEN				
Provincia:	02 - ALAJUELA			
Cantón:	10 - SAN CARLOS			
Distrito:	06 - PITAL			
Localidad:	VERACRUZ			
DIRECCIÓN EXACTA				
85 m Sur del Puente sobre Quebrada Tigre, Barrio Los Mucas, Veracruz de Pital.				
REGISTRO Y ÁREA DE LA FINCA				
Inscripción de la Finca			Según el Registro y el Plano	
Plano de catastro N°	A-1360914-2009		218,00 m2	
Identificador Predial	21006046029300		218,00 m2	
Diferencia de medidas	Porcentaje:	0,00%	0,00 m2	Demasía NO
AVALÚO				
VALOR DEL TERRENO				¢4.015.124,00
VALOR DE LAS CONSTRUCCIONES				¢9.044.055,00
VALOR TOTAL DEL BIEN				¢13.059.179,00

DESCRIPCIÓN DE LAS CONSTRUCCIONES

ANEXO FOTOGRÁFICO

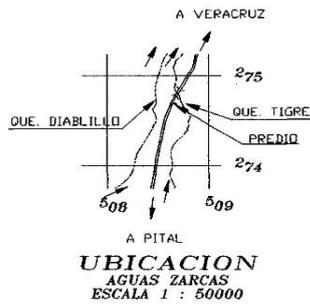
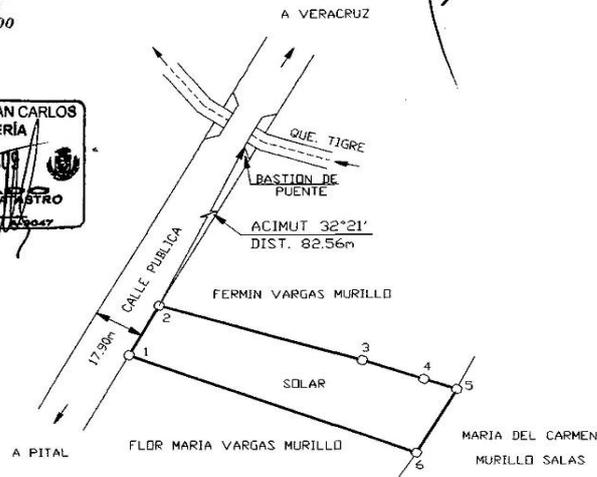
PLANO DE CATASTRO

LÍNEA	AZIMUT	DISTANCIA
1-2	28° 36'	6.22m
2-3	108° 45'	20.89m
3-4	108° 44'	6.37m
4-5	108° 44'	3.43m
5-6	209° 35'	8.10m
6-1	290° 50'	30.24m

NOTAS:
 DOY FE QUE LOS LINDEROS EXISTEN, LEVANTAMIENTO POLAR,
 POLIGONAL ABIERTA, ERROR ANGULAR ESTIMADO EN 00°05'
 ERROR LINEAL ESTIMADO EN 0.01m
 FRENTE A CALLE PUBLICA: 6.22m

AREA	INFORMACION REGISTRO PUBLICO
218 m ²	PARTE DEL FOLIO REAL 2209597-000
PROTOCOLO TOMO 16172 FOLIO 38	AREA 9330.04m2
